ESTUDO DE ALTERNATIVAS PARA MINIMIZAÇÃO DO DESGASTE EROSIVO E CORROSIVO EM TROCADORES DE CALOR DE USINAS TERMOELÉTRICAS A CARVÃO

L.C.Zanini(IC)',R.Miranda(IC)2,C.C.Zanelatto(IC)',E.Angioletto(PQ)',L.Felippe(PQ)3,M.R.da Rocha(PQ)1,A.B.C.Arnt(PQ)1,M.M.da S.Paula(PQ)1.4

Departamento de Engenharia de Materiais, Departamento de Engenharia Química, Tractebel Energia S.A3, Laboratório de Síntese de Complexos Multifuncionais - LASICOM4, Universidade do Extremo Sul Catarinense - UNESC.

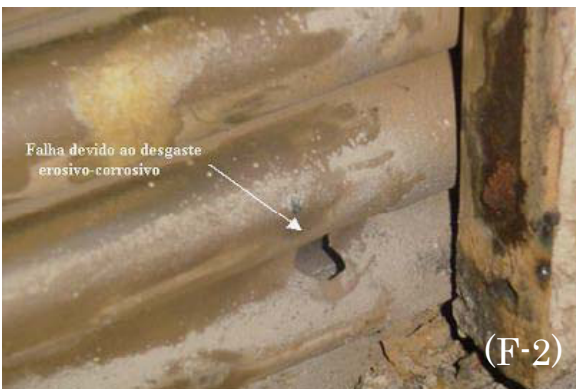
(F-2)

FIGURA 2: Perfuração devido ao desgaste erosivo-corrosivo de tubos dos trocadores de calor. A erosão é considerada um fenômeno puramente mecânico, em que o metal é removido ou destruído mecanicamente, sofrendo alterações físicas. Na corrosão-erosão ocorrem fenômenos físicos e químicos, sendo caracterizada morfológicamente por sulcos, superfície ondulada,

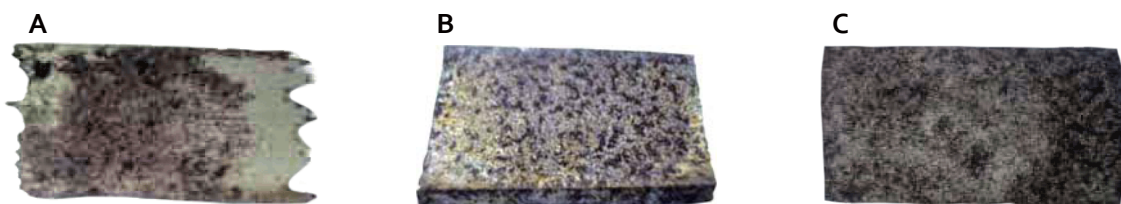
FIGURA 8: (A) corpo-de-prova imerso em H₂SO₄ 0,5 mol.dm⁻³, (B) corpo-de-prova imerso em NaCl 3%, (C) corpo-de-prova imerso em HCl 0,5 mol.dm⁻³. As amostras possuíam as dimensões de 25x15x2mm.

A Figura 8 ilustra amostras de aço

ASTM 178 imersas em (a) H₂SO₄ 0,5 mol.dm⁻³, (b) NaCl 3% e (c) HCl 0,5 mol.dm⁻³.

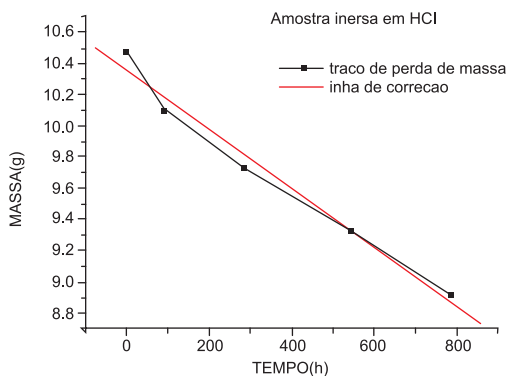
FIGURA 9: Perda de massa em função tempo do corpo-de-prova imerso em HCl 0.5 mol.dm⁻³.

As Figuras de 9, 10 e 11 apresentam os traçados gráficos de perda de massa em função do tempo para os diversos substratos imersos nos meios citados acima.

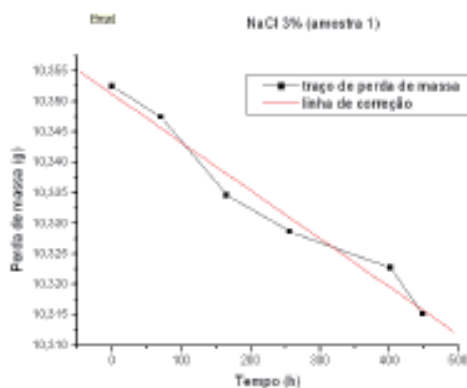
FIGURA 10: Perda de massa em função tempo do corpo-de-prova imerso em NaCl 3%.

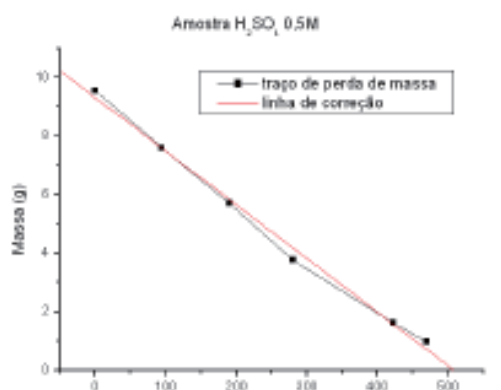
FIGURA 11: Perda de massa em função tempo do corpo -de-prova imerso em H₂SO₄ 0,5 mol.dm⁻³.

Os traços gráficos da variação de massa em função do tempo são lineares, sugerindo a não formação de filme de óxido protetor. Estes resultados estão de acordo com os obtidos nos ensaios potenciodinâmicos. Resultados apontam que o H₂SO₄ 0,5 mol.dm⁻³ foi o meio mais agressivo, apresentando perda de massa de aproximadamente 85% da massa inicial em 469 horas de ensaio. Para o meio NaCl 3%, a perda foi quase desprezível, ou seja, de 0,37%, num tempo aproximado de 448 horas. Para o meio HCl 0,5 mol.dm⁻³, teve-se uma perda intermediária, de aproximadamente 16%, num tempo de 776 horas. Para o meio HNO₃ 0,5 mol.dm⁻³ a perda de massa foi em média de 0,97%, em aproximadamente 241 horas. A Tabela 4 apresenta os percentuais de perda de massa e os valores médios de massa inicial e final dos substratos em cada meio.
